LEVANTAMENTO DAS CONDIÇÕES DE FUNCIONAMENTO DOS SERVIÇOS DE RADIOLOGIA DE HOSPITAIS PÚBLICOS E UNIVERSITÁRIOS DO RIO DE JANEIRO*

Resumo Foram realizados testes de controle de qualidade, descritos na Portaria 453/98 do Ministério da Saúde, em sete hospitais públicos do Rio de Janeiro, em um total de 29 tubos de raios X, 30 chassis e 20 vestimentas de proteção individual. Os testes avaliaram o desempenho do gerador de raios X e a geometria do feixe. Foram verificados, também, chassis, "écrans" e negatoscópios, assim como as câmaras claras e escuras. Alguns dos resultados encontrados foram: 55% dos tubos foram reprovados em exatidão e 15% em reprodutibilidade de kVp; 53% foram reprovados em exatidão e 31% em reprodutibilidade de tempo de exposição; 30% foram reprovados em camada semi-redutora; 18% foram reprovados no alinhamento do feixe central; 30% foram reprovados em coincidência de campos; 40% foram reprovados na linearidade de exposição; 64% foram rejeitados no teste de ponto focal. Foram verificadas a guarda inadequada e a falta de recomendação para uso dos aventais plumbíferos. Os resultados dos testes sugerem a necessidade da implementação sistemática de controle de qualidade

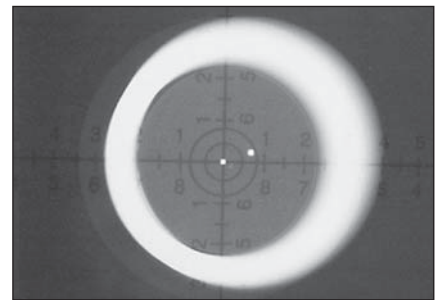
O teste de alinhamento do feixe central (Gráfico 6) e dois exemplos de imagens geradas neste teste (Figuras 1 e 2) são apresentados. O primeiro, de um equipamento que está inadequado (Figura 1), e o outro, de um equipamento adequado (Figura 2).

Figura 1. Imagem do feixe central desalinhado.

No teste de alinhamento do feixe central, 17,7% dos equipamentos foram reprovados. Um desvio acentuado no feixe central de raios X acarreta um possível erro ao se radiografar com precisão uma determinada área. De acordo com Gori *et al.*⁽¹⁵⁾, o percentual de equipamentos rejeitados neste teste é de 3% quando existe um PGQ implantado no SR, contra 35% sem qualquer CQ. Já Bacelar *et al.*⁽¹⁷⁾ dizem que este valor é de 5% contra 85% sem CQ, enquanto Godechal *et al.*⁽¹²⁾ encontraram 0% nas mesmas condições. Carrizales e Cozman⁽¹⁶⁾ observaram um percentual de 53% de equipamentos rejeitados quando não se dispunha de um PGQ.

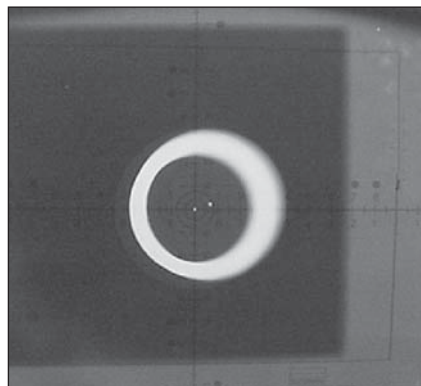
Nas Figuras 3 e 4 temos dois exemplos do teste de coincidência de campos: o primeiro, de um equipamento que está inadequado com relação a este teste, e o outro, de um equipamento adequado.

Figura 3. Imagem de coincidência de campos em desacordo.

No teste de coincidência de campos, 30% dos equipamentos foram reprovados. Um erro acentuado neste parâmetro acarreta um possível erro ao se radiografar com precisão os limites de uma determinada

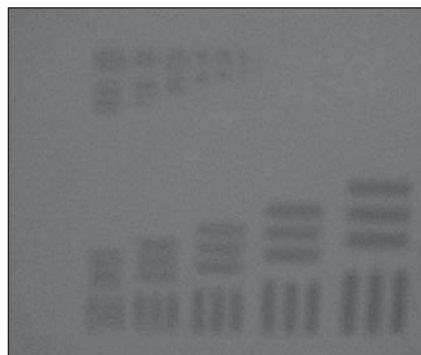
As Figuras 5 e 6 mostram imagens de pontos focais fora e dentro dos padrões aceitáveis.

Figura 5. Imagem do ponto focal em desacordo.

Com relação ao teste de ponto focal, podemos verificar rejeição de 64% dos equipamentos. Este fato compromete diretamente a qualidade das imagens obtidas, uma vez que não se consegue observar nas radiografias detalhes menores que a capacidade de resolução do equipamento^(7,9,12).

Outro fator que contribui para esse número elevado de equipamentos reprovados é a idade dos equipamentos^(12,15).

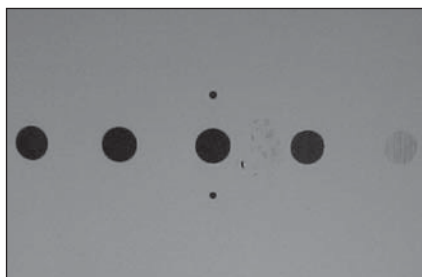
Foi verificado, no teste de alinhamento de grade, que todas as grades antiespalhadoras dos equipamentos de raios X dos SR avaliados são focadas, pois não houve diferença significativa entre as densidades ópticas obtidas e as esperadas. No entanto, foi verificado em um SR que um equipamento estava com a grade fora do campo focado de radiação, gerando uma imagem sem homogeneidade, o que foi corrigido posteriormente. As Figuras 7 e 8 mostram dois exemplos desse teste, um reprovado e outro aprovado. Na Figura 7 não existe simetria entre as densidades ópticas das imagens circulares todas em relação à circunferência central, enquanto na Figura 8 esta simetria é verificada.

Figura 7. Imagem do teste de alinhamento de grade em desacordo.

Dos SR verificados, apenas um apresentou problemas no teste de alinhamento de grade. Neste SR, um dos equipamentos apresentou desvio da grade antiespalha-

dora. Este fato pode interferir no exame, de forma a ocasionar falta de homogeneidade na imagem.

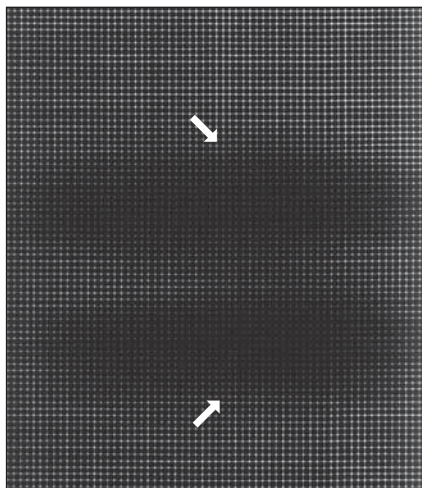
Quanto ao teste de contato “écran”-filme, são apresentados dois exemplos: na Figura 9 observamos duas regiões, indicadas pelas setas, que apontam a falta de contato entre o “écran” e o filme, e na Figura 10 verificamos que a imagem é de um conjunto “écran”-filme em boas condições.

Figura 9. Imagem do teste de contato “écran”-filme em desacordo.

Quanto à falta de integridade de chassis e “écrans”, podemos apontar como duas das principais causas a sua má utilização e o excessivo tempo em que eles ficam em uso nos SR.

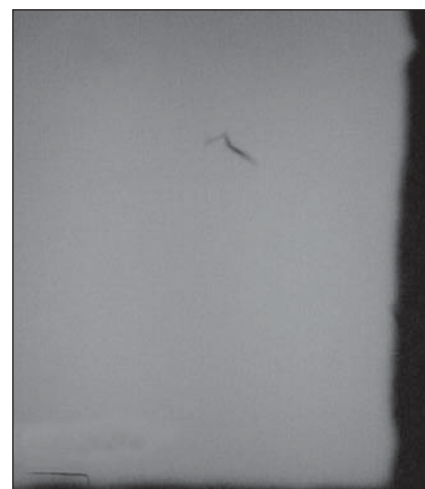
Dos chassis inspecionados, 95% estavam dentro das condições adequadas. Foi observado que um dos SR apresentou 5% dos seus chassis com entrada de luz. A Figura 11 nos mostra um exemplo de um chassi com entrada de luz acentuada em uma das laterais. De todos os SR verificados, apenas um deles fazia limpeza sistemática, rotineira e com periodicidade programada dos “écrans” e chassis.

Figura 11. Exemplo de chassi com entrada de luz.
