LEVANTAMENTO DAS CONDIÇÕES DE FUNCIONAMENTO DOS SERVIÇOS DE RADIOLOGIA DE HOSPITAIS PÚBLICOS E UNIVERSITÁRIOS DO RIO DE JANEIRO*

Resumo Foram realizados testes de controle de qualidade, descritos na Portaria 453/98 do Ministério da Saúde, em sete hospitais públicos do Rio de Janeiro, em um total de 29 tubos de raios X, 30 chassis e 20 vestimentas de proteção individual. Os testes avaliaram o desempenho do gerador de raios X e a geometria do feixe. Foram verificados, também, chassis, "écrans" e negatoscópios, assim como as câmaras claras e escuras. Alguns dos resultados encontrados foram: 55% dos tubos foram reprovados em exatidão e 15% em reprodutibilidade de kVp; 53% foram reprovados em exatidão e 31% em reprodutibilidade de tempo de exposição; 30% foram reprovados em camada semi-redutora; 18% foram reprovados no alinhamento do feixe central; 30% foram reprovados em coincidência de campos; 40% foram reprovados na linearidade de exposição; 64% foram rejeitados no teste de ponto focal. Foram verificadas a guarda inadequada e a falta de recomendação para uso dos aventais plumbíferos. Os resultados dos testes sugerem a necessidade da implementação sistemática de controle de qualidade

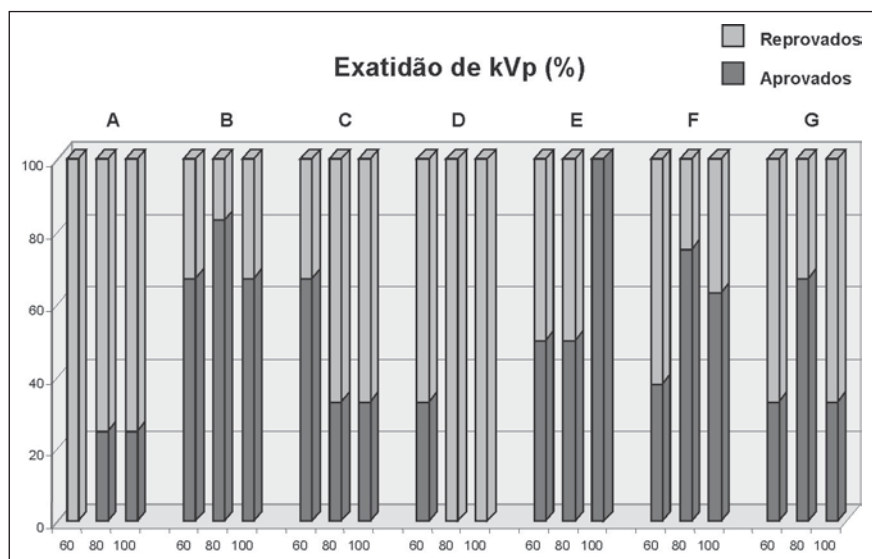
Gráfico 1. Percentual de equipamentos aprovados e reprovados no teste de exatidão de kVp.

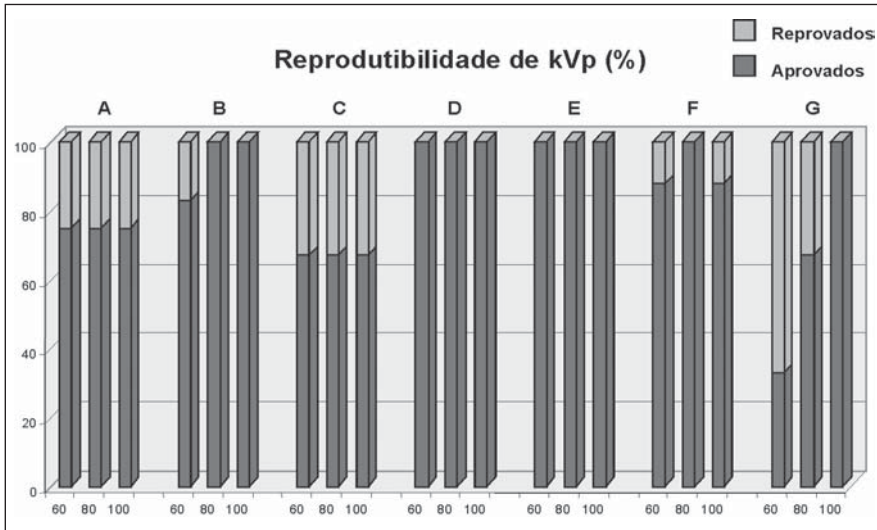
Gráfico 2. Percentual de equipamentos aprovados e reprovados no teste de reproduzibilidade de kVp.

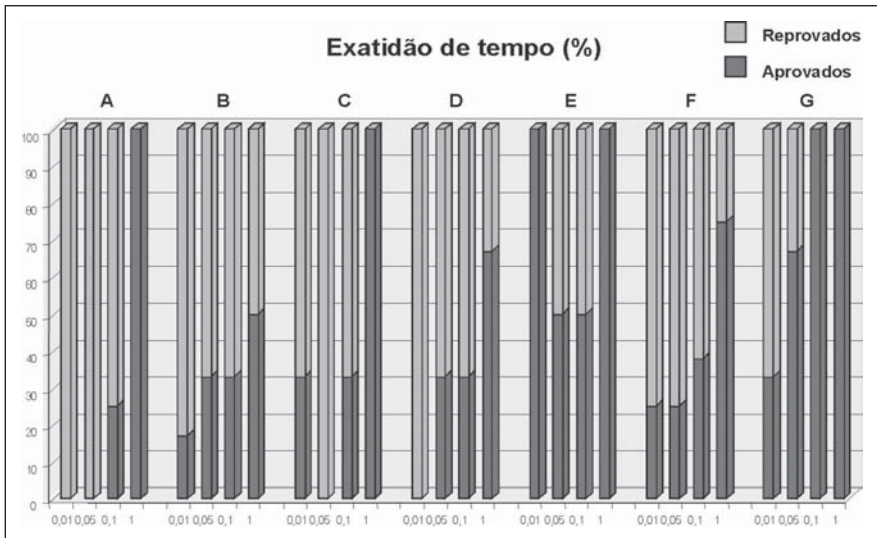
Gráfico 3. Percentual de equipamentos aprovados e reprovados no teste de exatidão de tempo.

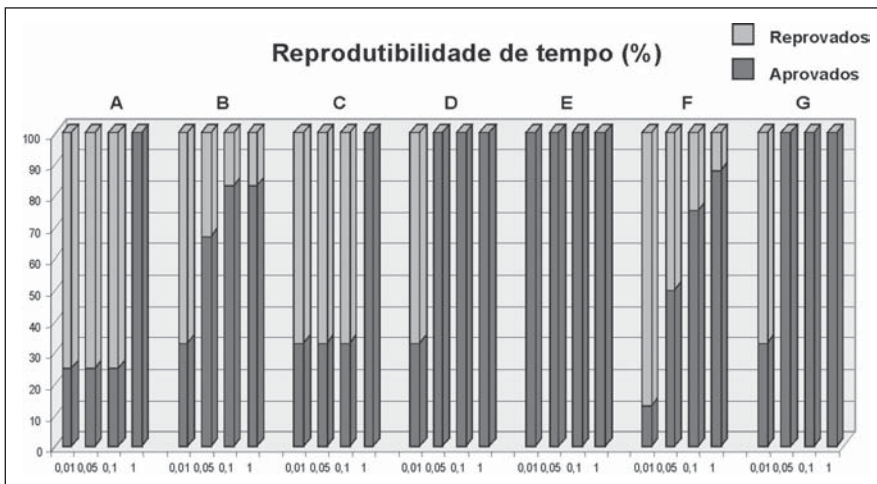
Gráfico 4. Percentual de equipamentos aprovados e reprovados no teste de reproduzibilidade de tempo.

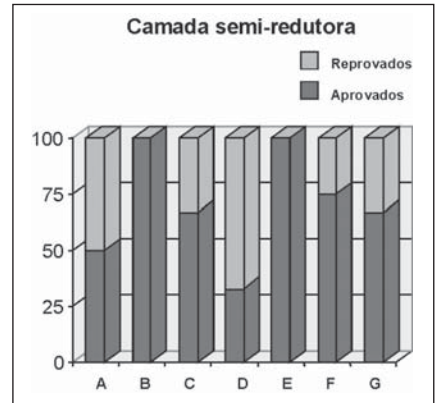
No Gráfico 5 podemos verificar os resultados percentuais no teste de CSR.

Gráfico 5. Percentual de equipamentos aprovados e reprovados no teste de camada semi-redutora.

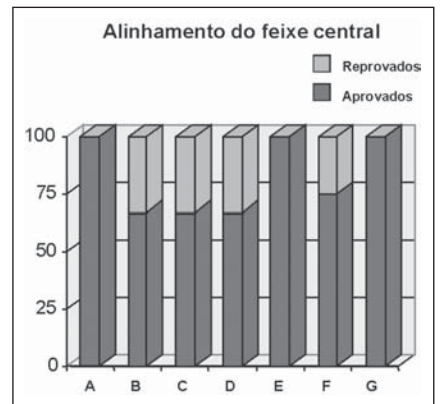
O teste de alinhamento do feixe central (Gráfico 6) e dois exemplos de imagens geradas neste teste (Figuras 1 e 2) são apresentados. O primeiro, de um equipamento que está inadequado (Figura 1), e o outro, de um equipamento adequado (Figura 2).

Gráfico 6. Percentual de equipamentos aprovados e reprovados no teste de alinhamento do feixe central.

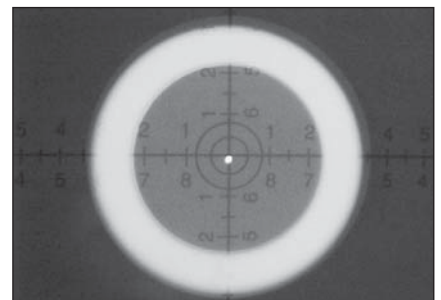
Figura 2. Imagem do feixe central alinhado.

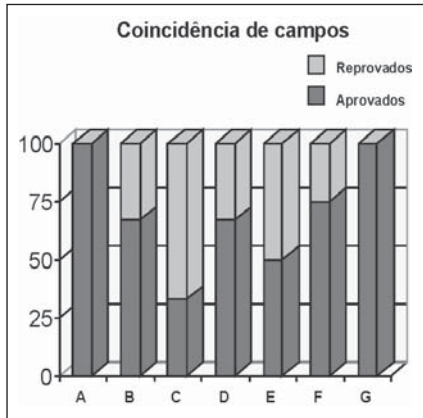
Gráfico 7. Porcentual de equipamentos aprovados e reprovados no teste de coincidência de campos.

Os resultados do teste de coincidência entre os campos de radiação e de luz podem ser vistos no Gráfico 7.

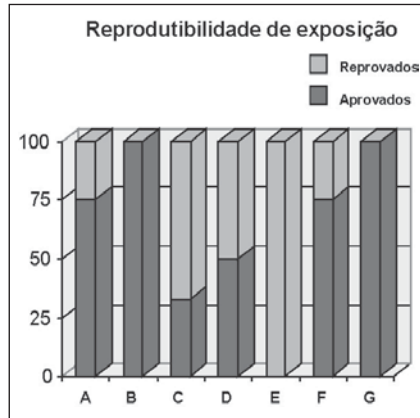
Gráfico 8. Porcentual de equipamentos aprovados e reprovados no teste de reprodutibilidade de exposição.

Os resultados do teste de reprodutibilidade de exposição são mostrados no Gráfico 8.

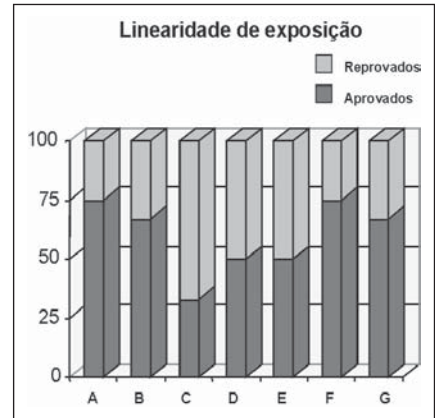
Gráfico 9. Porcentual de equipamentos aprovados e reprovados no teste de linearidade de exposição.

Com relação à linearidade de exposição, os resultados são apresentados no Gráfico 9.

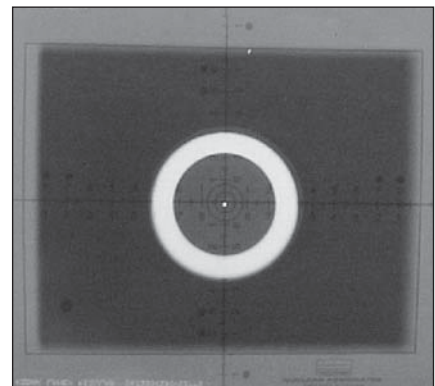
Nas Figuras 3 e 4 temos dois exemplos do teste de coincidência de campos: o primeiro, de um equipamento que está inadequado com relação a este teste, e o outro, de um equipamento adequado.

Figura 4. Imagem de coincidência de campos em acordo.

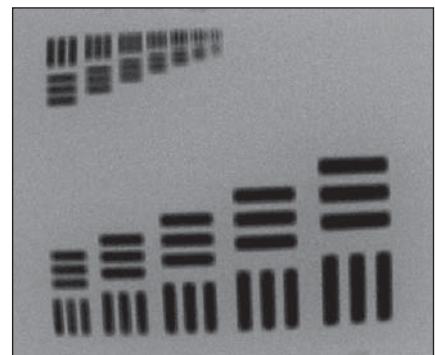
As Figuras 5 e 6 mostram imagens de pontos focais fora e dentro dos padrões aceitáveis.

Figura 6. Imagem do ponto focal em acordo.

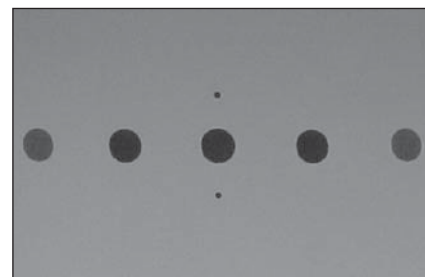
Foi verificado, no teste de alinhamento de grade, que todas as grades antiespalhadoras dos equipamentos de raios X dos SR avaliados são focadas, pois não houve diferença significativa entre as densidades ópticas obtidas e as esperadas. No entanto, foi verificado em um SR que um equipamento estava com a grade fora do campo focado de radiação, gerando uma imagem sem homogeneidade, o que foi corrigido posteriormente. As Figuras 7 e 8 mostram dois exemplos desse teste, um reprovado e outro aprovado. Na Figura 7 não existe simetria entre as densidades ópticas das imagens circulares todas em relação à circunferência central, enquanto na Figura 8 esta simetria é verificada.

Figura 8. Imagem do teste de alinhamento de grade em acordo.

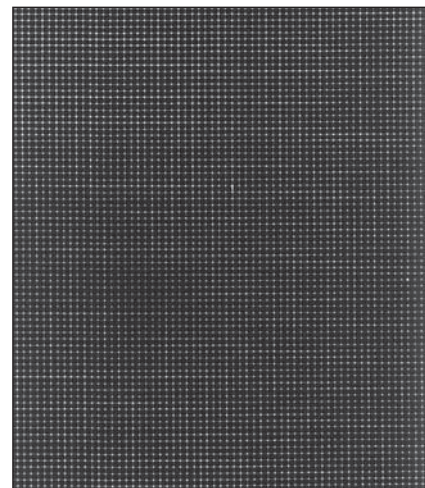
Quanto ao teste de contato “écran”-filme, são apresentados dois exemplos: na Figura 9 observamos duas regiões, indicadas pelas setas, que apontam a falta de contato entre o “écran” e o filme, e na Figura 10 verificamos que a imagem é de um conjunto “écran”-filme em boas condições.

Figura 10. Imagem do teste de contato “écran”-filme em acordo.
